PORCELÆN

REVNE ELLER METALAFSMITNING

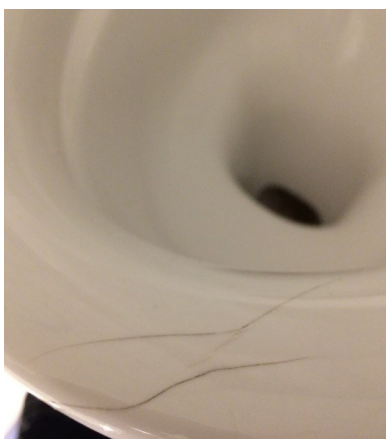
↑
Revne

Revner i porcelæn ses yderst sjældent, da porcelæn er et meget hårdt og robust materiale. Forekommer der antegninger i porcelænet, som godt kan minde om en revne, er det vigtigt at få afklaret, om der er en revne, eller om der blot er tale om en stort streg (metalafsmitning). Dette gøres nemmest ved at køre en fingernegl henover antegningen på porcelænet. Kan man mærke modstand, er der tale om en revne. Revner i porcelæn kan ikke repareres, og vil som regel kun blive værre. Udskiftning vil derfor være nødvendig.

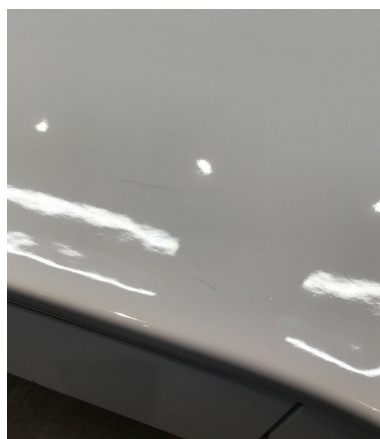
↑
Metalafsmitning

Kan man ikke mærke nogen form for modstand, når fingerneglen køres henover porcelænet, er den sorte antegning metalafsmitning. En metalafsmitning kan opstå under transporten eller ved montering. Ved montering sker det ofte, fordi værktøj har ramt porcelænet og på den måde efterladt en sort metalstreg. Den type antegninger kan også fremkomme på porcelænsvaske, hvis f.eks et smykke er blevet kørt henover porcelænet.

Metalafsmitning kan ikke fjernes med rengøringsmidler. Det kræver, at man benytter et specielt sanitetsviskelæder. Dette viskelæder kan købes i alle typer butikker, som handler med VVS-produkter på varenummer Z96720 eller VVS-nr. 777851200
