TVIVL OM FEJL I GLASUR PÅ GRUND AF

RU OVERFLADE

Vedligeholdelse og rengøring af dit Ifö toilet.

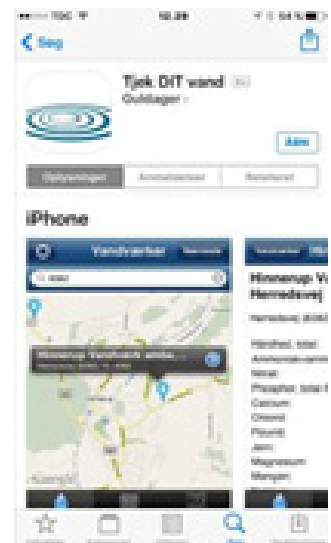
Ru glasuroverflade indvendigt i toiletskålen skyldes ikke fejl i glasuren. Vandet i Danmark er meget hårdt, og toilettet er nærmest det eneste vi ikke tørre af hver gang vi har brugt det. Når vandet nede i toilettet tørre, vil det sætte en kalkaflejring på porcelænet, præcis som det ville gøre på din tallerken hvis du skyllede den under vandhanen og satte den til tørre på bordet. For at se hvor hårdt vand er hvor du bor, hent evt. app'en "Tjek dit vand"

I dag indeholder glasuren (pga. miljøkrav) ingen former for tung metaller, hvilke gør at kalk sætter sig hurtigere, og toilettet kræver derfor oftere, og anderledes rengøring end tidligere.

- Rengør mindst 1 gang ugentlig
- Anvend altid et surt regerende toiletrensingsmiddel (pH værdi 2-3)
Toiletrensingsmidler med pH værdi 2-3 indeholder syre. Det er denne syre, som skal holde kalken væk. Anvend **aldrig** rengøringsmidler som klorin eller opvaskemiddel, da det ikke har nogen effekt på kalk.

- Fjern vandet fra den nederste del af toiletskålen. Kan gøres ved at trykke vandet ud i afløbet med toiletbørsten. Dette er vigtigt, så også nederste del af toiletskålen bliver rengjort.

- Smør rengøringsmidlet på den indvendige side af toiletskålen og lad det virke 5-10 minutter på porcelænet. Du får det bedste resultat ved at påføre rengøringsmidlet på en tør porcelænoverflade.

- Rens derefter porcelænet med en stiv børste eller skuresvamp – porcelæn er ekstremt hårdt og tåler hårdtør behandling.
- Skyl derefter med rent vand
- Er porcelænet stadigvæk ikke glat og blankt gentages behandlingen.
Er der opstået striber på den bagerste del af den indvendige side af toiletskålen, er der tale om kalk, som har sat sig fast. Denne type striber skal også fjernes ved ovennævnte procedure.
