UTÆTHED IMELLEM SKÅL OG CISTERNE

IFÖ SIGN TOILETTER

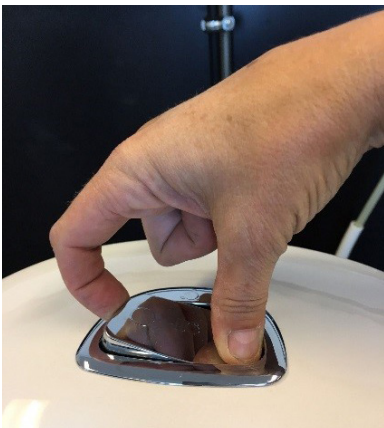
↑
Tryk ned på lille skyl, og vip knappen op via hakket under stort skyl.

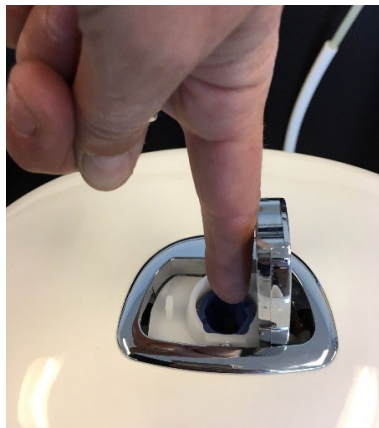
↑
Sæt pegefinger ned i den blå møtrik, og skru (imod uret) den blå stang op.

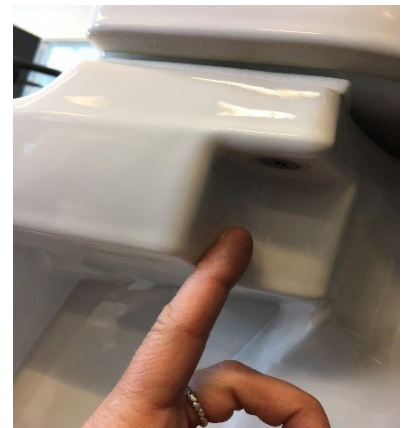
↑
Skru skrueene på begge sider af skålen under cisternen ud (tox 25 el. lige kærvt).

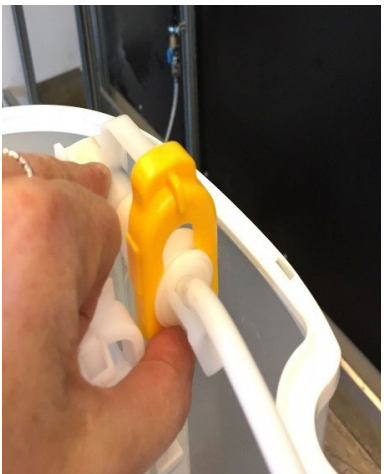
↑
Skub den gule lås op og hiv slangen ud.

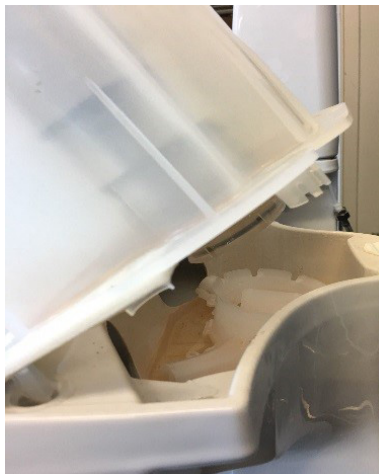
↑
Tag vandfordeler ud og tjek om den er intakt

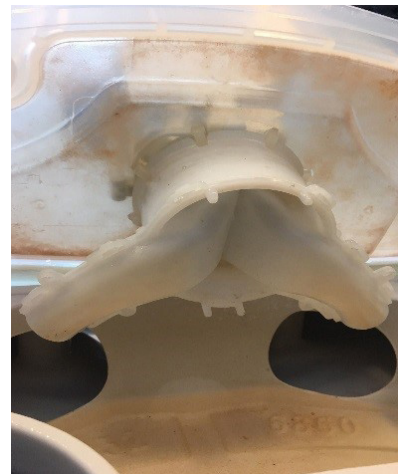
↑
Monter vand for deler ved at trykke den op på udløbsstuds i bunden af cisternen til det siger klik.
